**PRECISÃO, ESTABILIDADE, CONFORTO E SEGURANÇA NA  
INTERPRETAÇÃO DE IMAGENS PARA UM LAUDO SEGURO**

## MONITORES DICOM

Precisão, estabilidade, conforto e segurança na interpretação de imagens para um laudo seguro

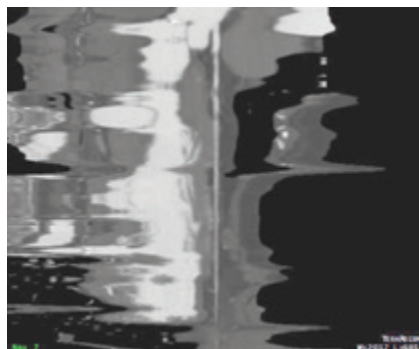
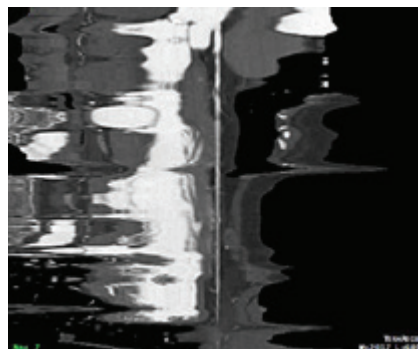
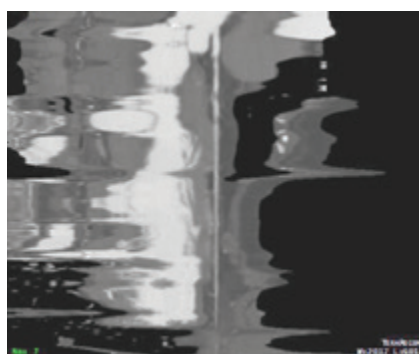
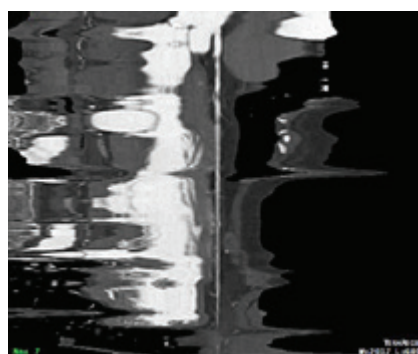
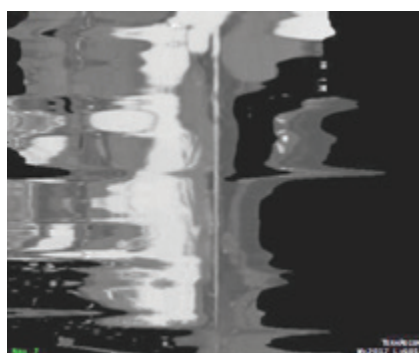
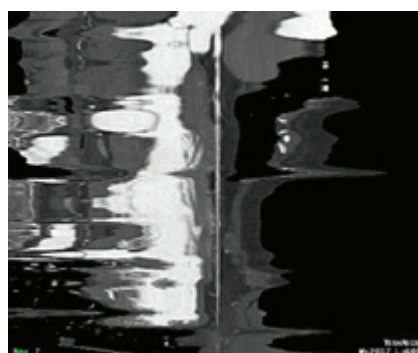
## CASO 1 - continuação

monitor normal

monitor DICOM

Reconstruções 3D, curvas e retas das artérias coronária direita e descendente anterior em monitores convencionais (à esquerda) e de alta resolução (à direita). Paciente de 57 anos, com dor torácica atípica no Pronto Socorro, com achados inespecíficos no eletrocardiograma (ECG) e as enzimas miocárdicas normais. Podemos notar um grande número de placas ateromatosas predominantemente não calcificadas, com redução luminal segmentar significativa no terço médio da artéria coronária direita e terço proximal da artéria descendente anterior. Notar o maior detalhamento dos contornos das placas quando a análise é realizada em monitores DICOM. O paciente teve alta hospitalar e encontra-se estável, em seguimento ambulatorial da doença arterial coronariana.
